AUF VIDEO - UNDICHTE STELLE IM UMFELD DES WEISSEN HAUSES ENTDECKT

Washington DC, USA, November 2017

Als Pilotprojekt wurde eine mit Zementmörtel ausgekleidete Gussleitung aus dem Jahr 1888 gewählt. Die 670m (2.200ft) lange Inspektionsstrecke mit einem Rohrdurchmesser von überwiegend 600mm (24“) und einem Reduzierstück von 500mm (20“) führt nur einen Block entfernt vom Weißen Haus entlang der 14th Avenue.

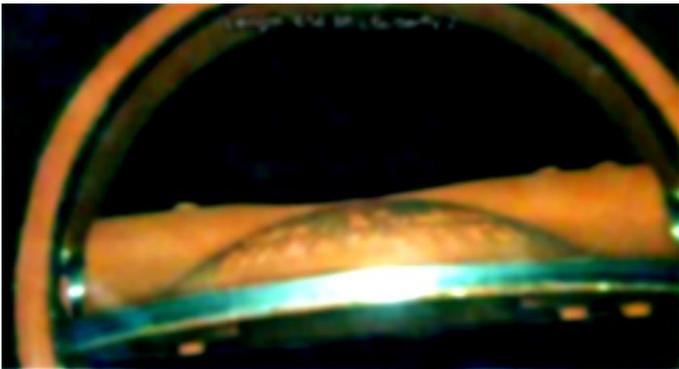
MTA Pipe-Inspector® Videoausschnitt, eine von drei horizontal verlegten Absperrklappen

Die Analyse der Videodaten zeigte den Zustand der drei Absperrklappen sowie einige Ablagerungen in

MTA empfahl eine Wasserverlustanalyse, um den tatsächlichen Wasserverlust aus den beiden Leckagen zu quantifizieren, bevor weitere Maßnahmen geplant werden. Eine zweite MTA Pipe-Inspector Inspektion bietet sich in diesem Zusammenhang an, die die drei horizontalen Absperrventile oberhalb passiert und auf die obere Rohrhälfte fokussiert, um eine optische 360°- Übersicht über den Zustand des gesamten Rohrrinneren zu gewinnen.

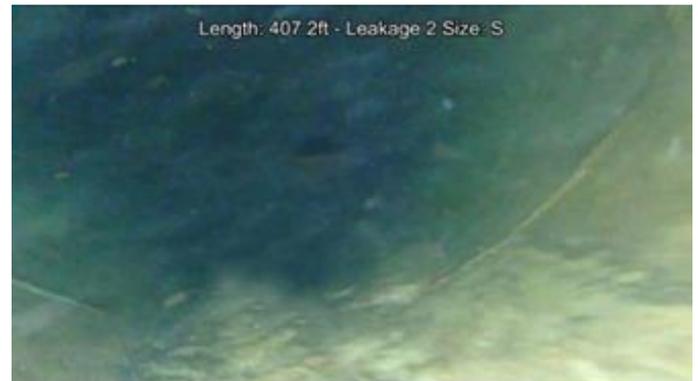
Die erste identifizierte Leckage befand sich unweit der Einbringungsstelle auf einer Kreuzung. Die Ausmaße waren so gering, dass aktuell keine Notwendigkeit bestand, Reparaturmaßnahmen einzuleiten. Die Stelle wird allerdings ab sofort verstärkt überwacht, um die weitere Entwicklung zu verfolgen und im Bedarfsfall rechtzeitig reagieren zu können.

Die zweite Leckage, die MTA Pipe-Inspector entdeckt hat, war im Vergleich zur ersten zwar größer, letztlich aber immer noch als klein einzustufen.

MTA Pipe-Inspector- akustische Leckortung mit Videobestätigung
