SICHERE WASSERVERSORGUNG FÜR TEXAS' HYDRAULIC FRACTURING

Mag. Sylvia Petschnig, Marketing & Business Development, DI Michael Huainig, Technischer Leiter, MTA Messtechnik GmbH, Österreich

KALZIUMKARBONAT GREIFT ROHRINNENFLÄCHEN AN

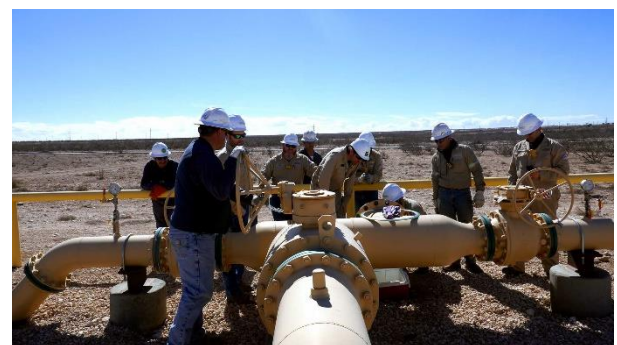
MTA Pipe-Inspector® Inspektion, Startpunkt

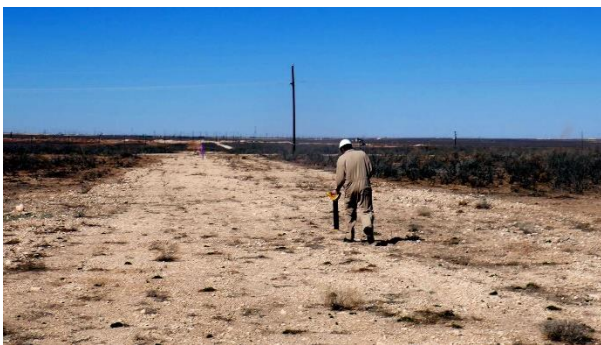
Um die Vorwärtsbewegung des MTA Pipe-Inspector in der Rohrleitung zu überwachen, kamen Ortungsgeräte zum Einsatz, mit denen sich der Fortschritt oberirdisch kontinuierlich verfolgen ließ.

Trotz der sehr begrenzten Sicht waren die gewonnenen Daten ausreichend, um mit MTA Pipe-Inspector® Inspektion, Oberirdische Geräteortung
